A CASTRUM BENE EGYESÜLET HÍRLEVELE

14. szám

ÁSATÁSOK A NYÍRBÁTORI BÁTORI-REZIDENCIA TERÜLETÉN 1953–1971

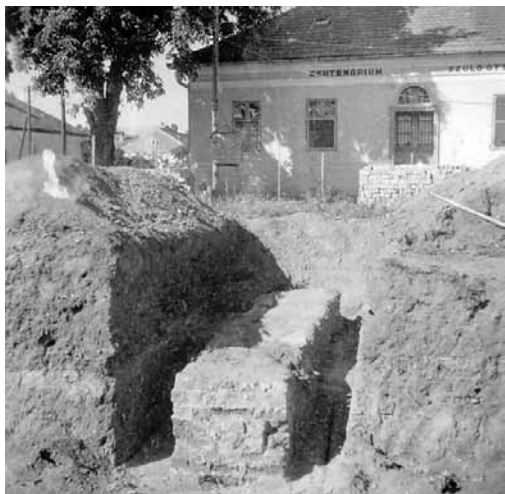
3. kép Az „első fal” fényképe 1953-ból
(Báthori István Múzeum Adattára)

Az említett, elsőként felfedezett falmaradvány (3. kép) egy észak-déli irányú falszakasz volt, mely 95–100 cm mélyen került elő. A fal 0,9–1 méter szélesnek és 0,6–0,7 méter magasnak bizonyult, de csak 4,4 méter hosszban volt megfogható. Egyik oldalán beásás pusztította el, másik végének záródásáról nincsen információnk. Felette egy 15–20 cm-es égett, faszenes réteg, majd egy 20 cm-es téglalapozás volt megfigyelhető. Emellett egy másik kelet-nyugati irányú, 70 cm széles téglasort is találtak a szelvény déli részében. Mindezek alapján az épület leégése után – melyet Mérey a 16. századra tett – két ráépítkezés is történt ezen a területen.

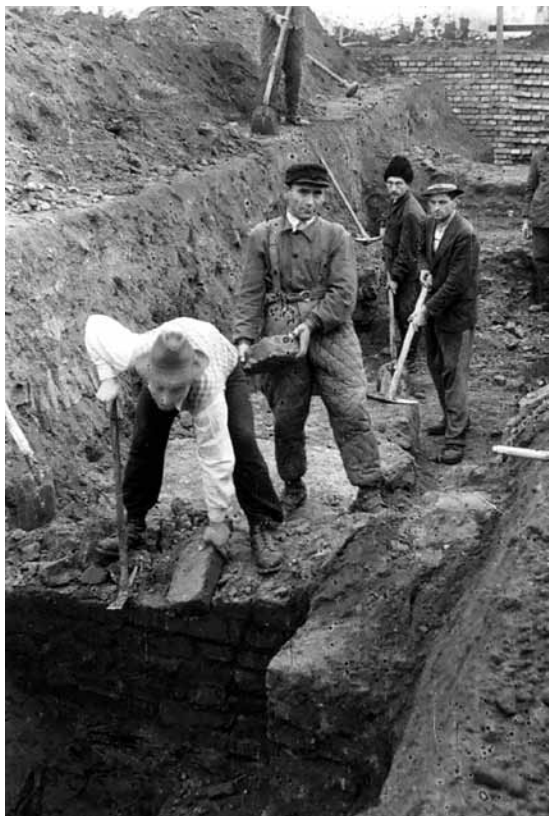
4. kép A gimnázium építésekor elbontott falak egyike, 1955 (Báthori István Múzeum Adattára)

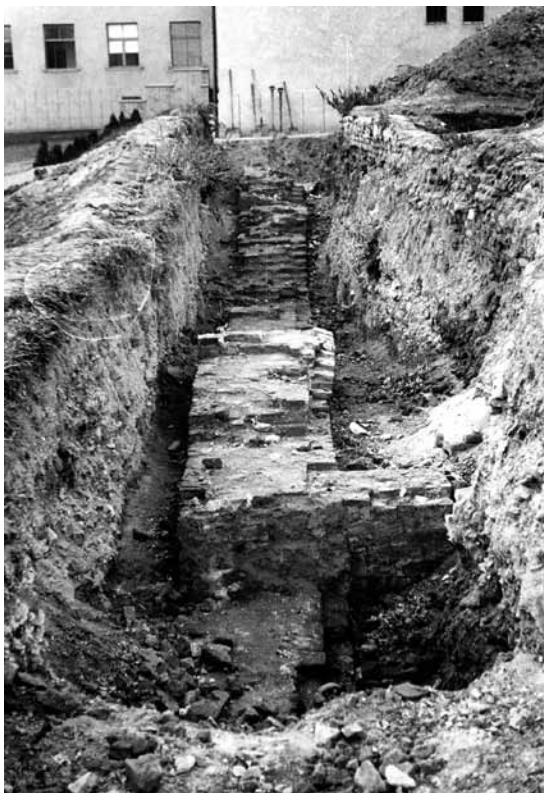
5. kép A „déli főfal” fényképe keleti irányból
(Báthori István Múzeum Adattára)

(9. kép).⁴⁸ Ez utóbbi helyen a szelvényeket arab számmal jelölve (1–6. szelvények), 30 méter hosszan tárták fel az általában 120 cm széles déli falat (5. kép, az előtérben a „2. szoba” nyugati fala, a háttérben a gimnázium épülete látható). A gimnázium falától 2,65 méterre egy pinceablak faragott kökeretének részletét találták meg, valamint egy induló dongaboltozat első tégláit észlelték jórészt a fal teljes szakaszán – kivéve a 10 és 15 méter közötti részt. A téglák a boltozat ívére merőlegesen álltak. Mindezekből nyilvánvalóvá vált, hogy nem az épületet körbeölelő külső falról, hanem egy déli épület faláról, illetve pincéjéről van szó.

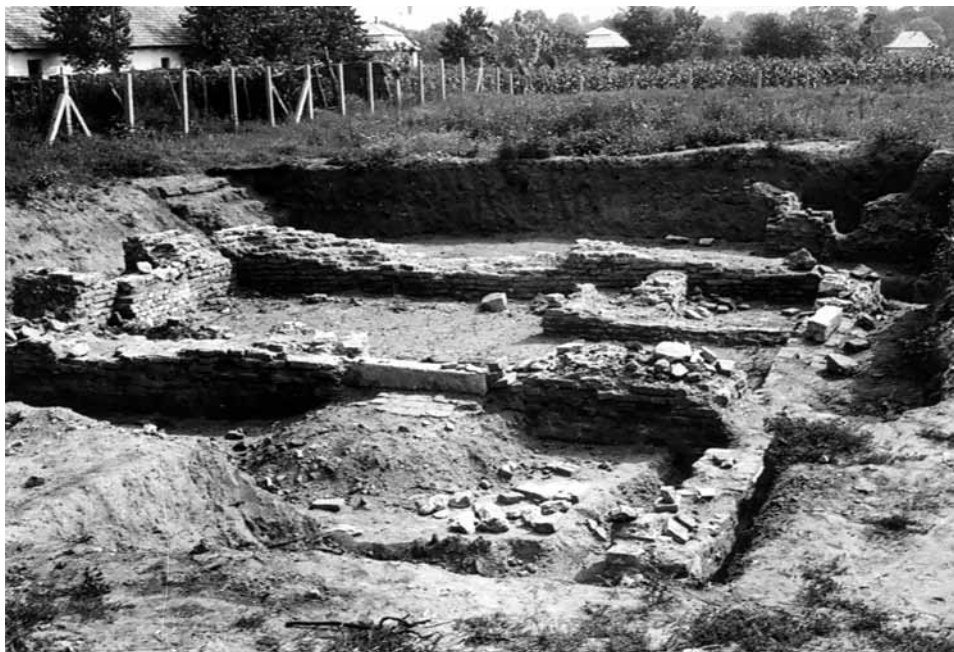
6. kép A „2. szoba” délnyugati irányból (Báthori István Múzeum Adattára)

forgó falvonulatok helye – bár a vázlatokon megtalálhatóak – az ismert fényképeken látszólag még feltáratlan. Ugyanakkor a „2. szoba” lépcsőtoronyként való magyarázata is felmerül: a délkeleti sarokban látható $2 \times 2,5$ méteres jelenség (6. kép) szolgálhatott akár lépcső alapozásaként is.

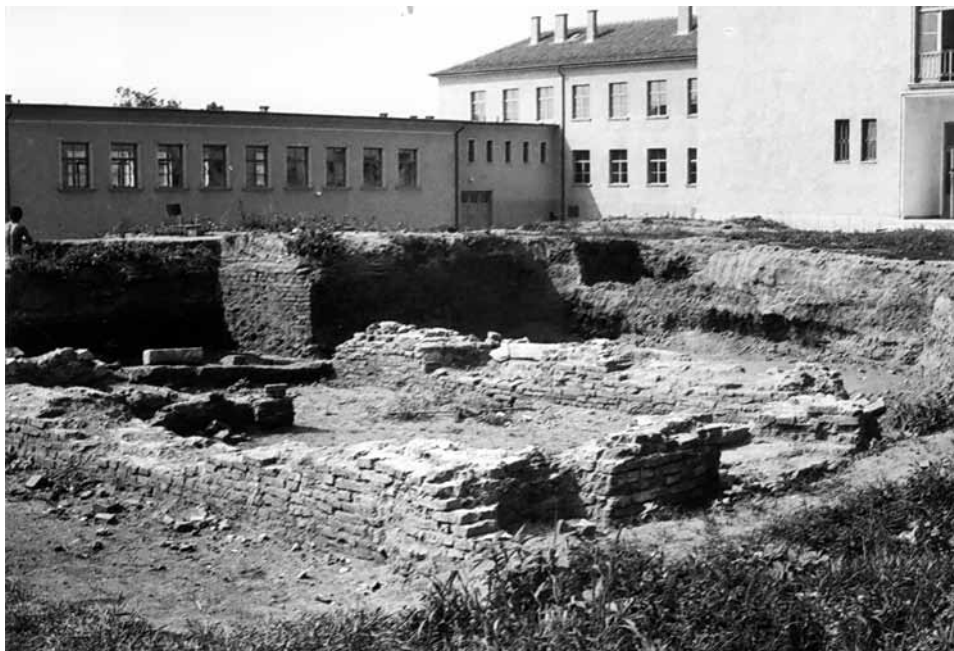
7. kép A „2. szoba” fényképe északkeleti irányból (Báthori István Múzeum Adattára)

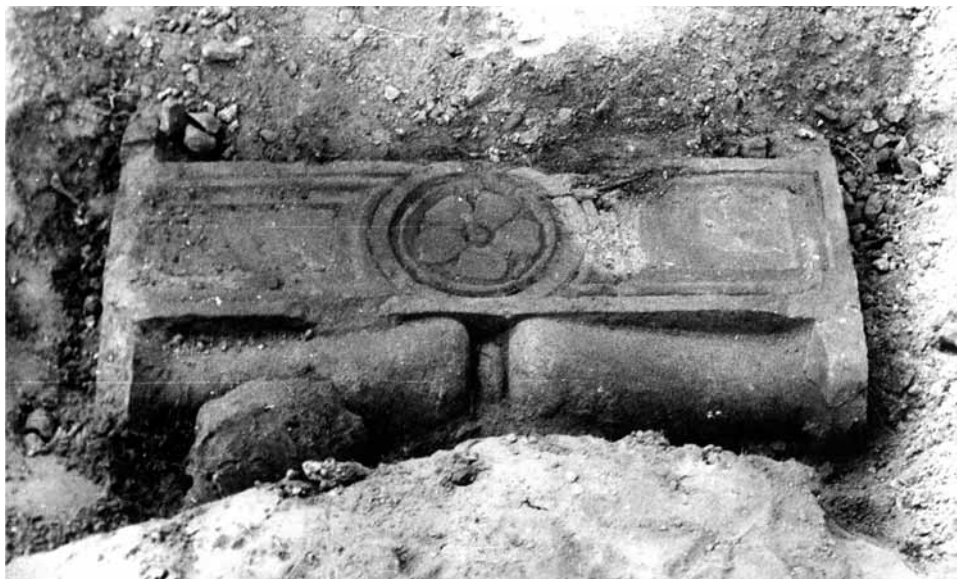
8. kép A déli épületszárny loggiájáról lezuhant egyik baluszteroszto
(Báthori István Múzeum Adattára)

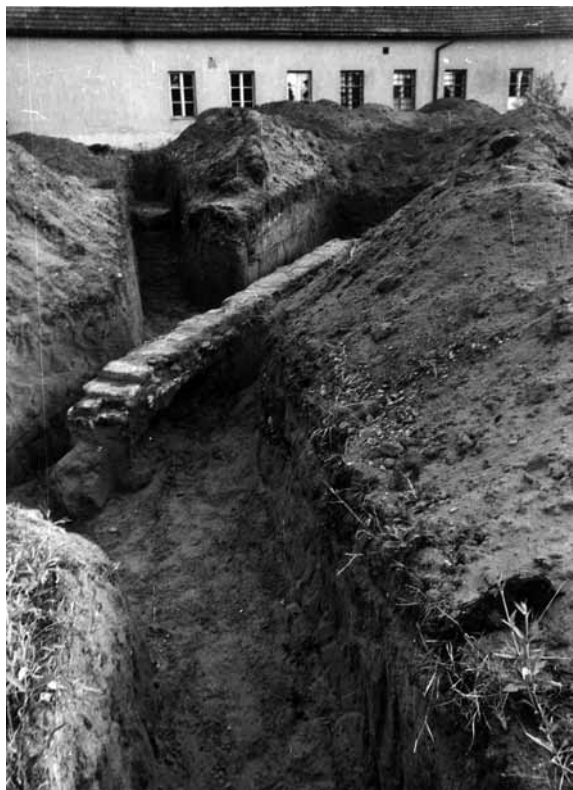
14. kép Az 1969–1970. évi ásátások: „XVIII–XIX. századi gazdasági épület az 1. és 3. kutatóárokban”
(Magyar Nemzeti Múzeum Régészeti Adattár IV. 74/1970)

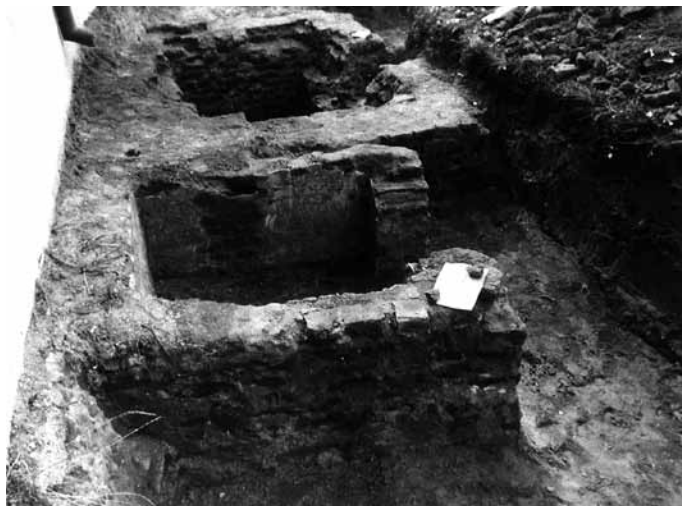
15. kép Az 1969–1970. évi ásatások:
„2. számú kutatóárok: 1. és 2. számú helyiség”
(Magyar Nemzeti Múzeum Régészeti Adattár IV. 74/1970)

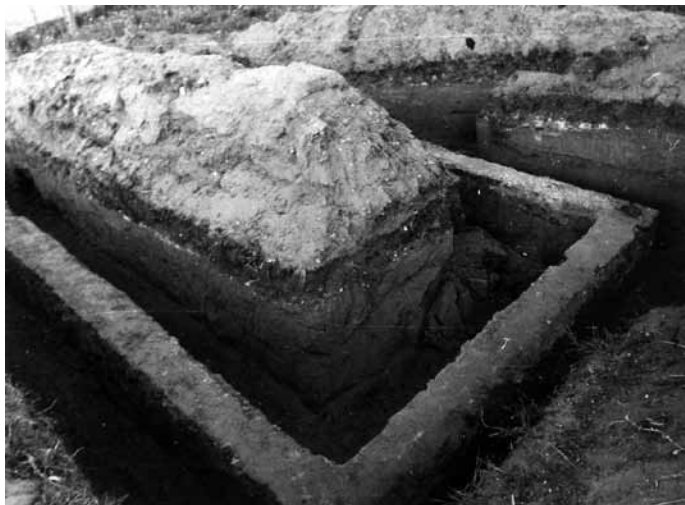
16. kép Az 1969–1970. évi ásátások:
„A 3. számú árokrendszerrel feltárt XVIII–XIX. századi épület”
 (Magyar Nemzeti Múzeum Régészeti Adattár IV. 74/1970)

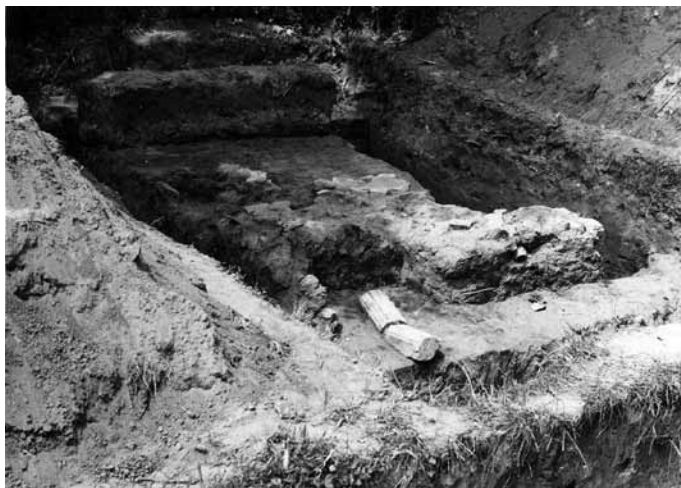
17. kép Az 1969–1970. évi ásatások: „V. számú blokk”
(Magyar Nemzeti Múzeum Régészeti Adattár III. 11/1971)

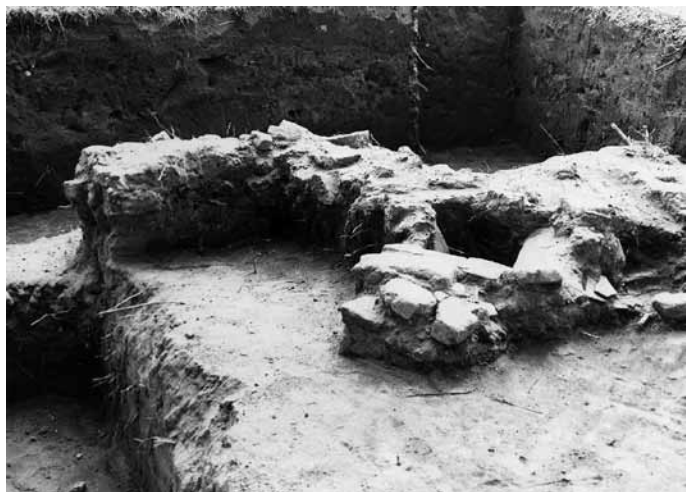
18. kép Az 1969–1970. évi ásátások: „V. számú blokk kályhaalapja”
(Magyar Nemzeti Múzeum Régészeti Adattár III. 11/1971)

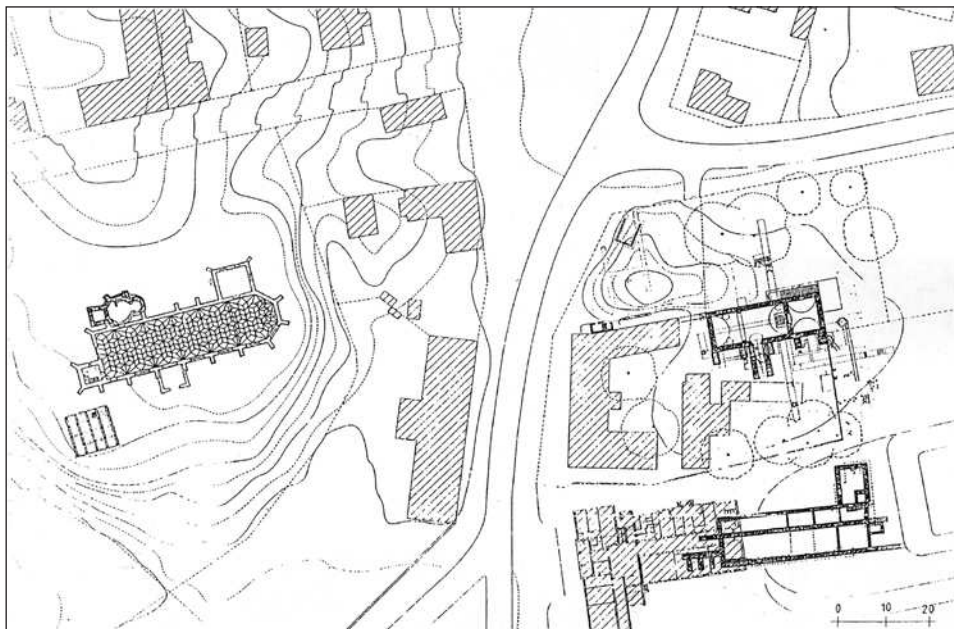
23. kép Az épületegyüttes 1991-ben ismert épületei az egykori plébániatemplommal
(SZEKÉR–TAMÁSI 1991. 6.)

41 Míg a 9. kép híven adja vissza a naplókban és vázlatokon szereplő adatokat, addig a többi képen ezek már értelmezve, összefüggő falvonulatként jelennek meg (2., 22. és 23. kép).

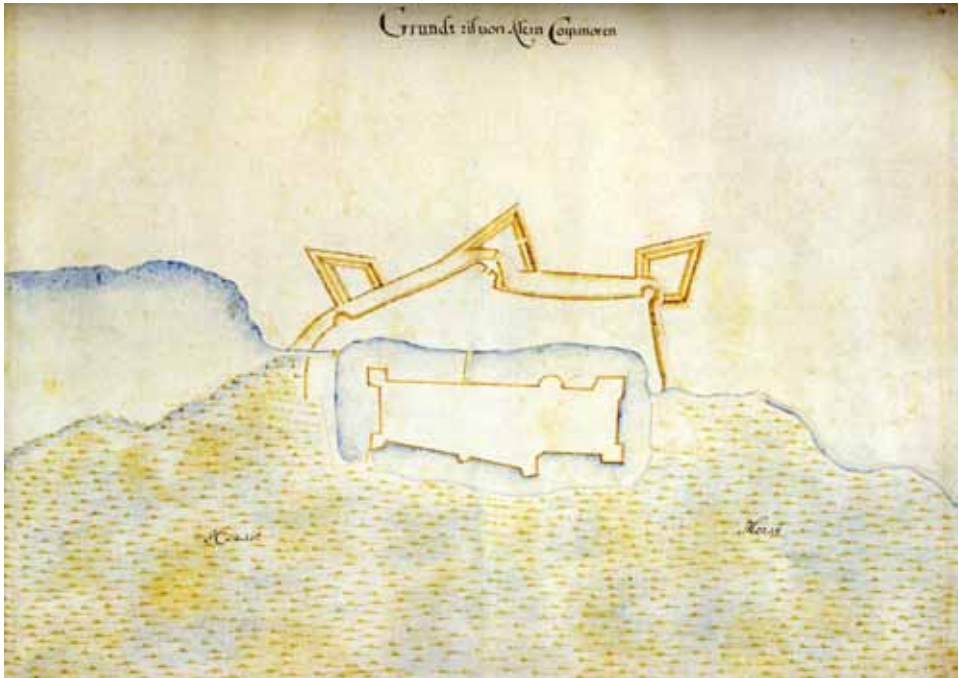
7. kép Kiskomárom átépítési terve a 17. század második felében

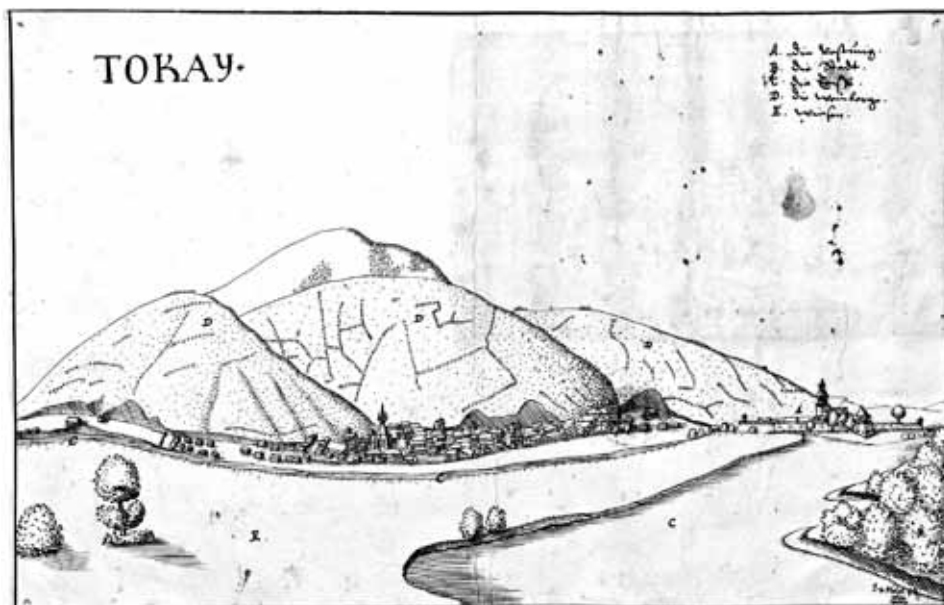
6. kép Jacob von Holst császári hadmérnök látképe Tokaj váráról és környékéről, 1660
(Eredeti helye: ÖStA KA Kartensammlung, Inland C V Tokaj.
Másolatát l. a Hadtörténelmi Térképtárban)

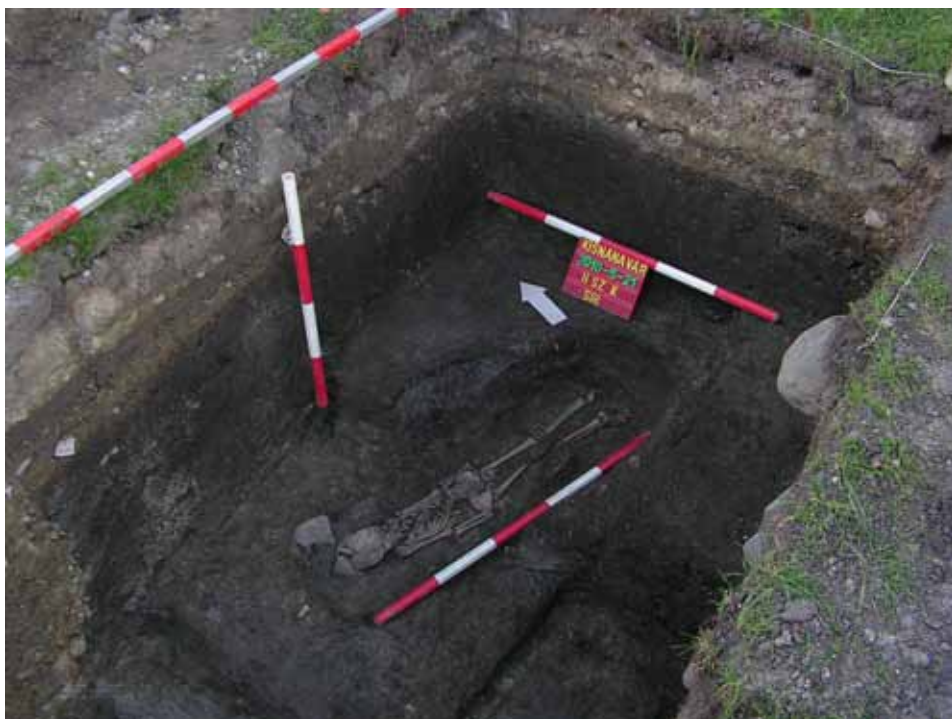
3. kép A 2010/I. sír a 2010/II. szelvény keleti végében. Délnyugati nézet.

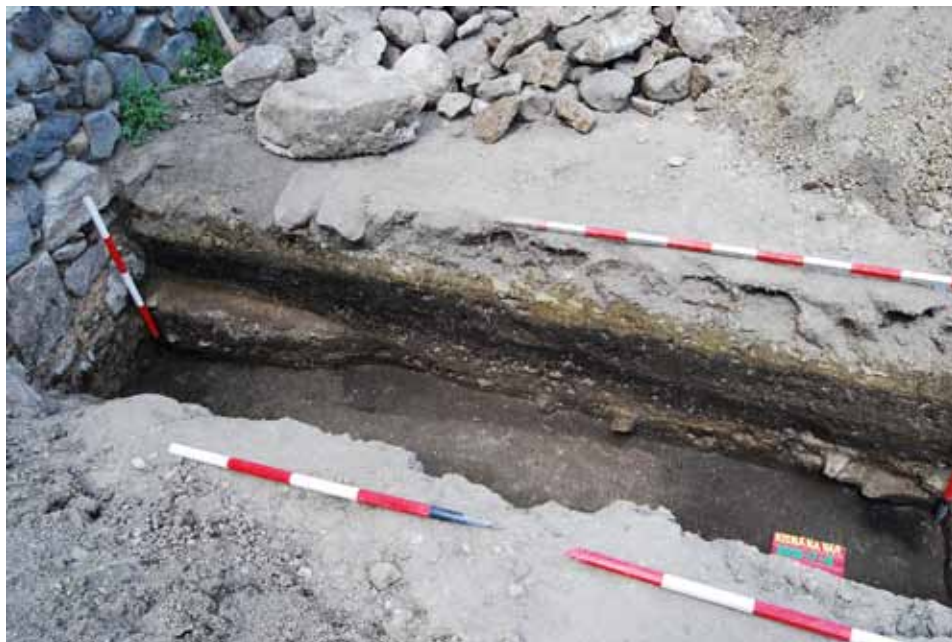
5. kép A habarcskifolyás formájában jelentkező építési szint a 2010/XIV. szelvényben.
Déli nyugati nézet.

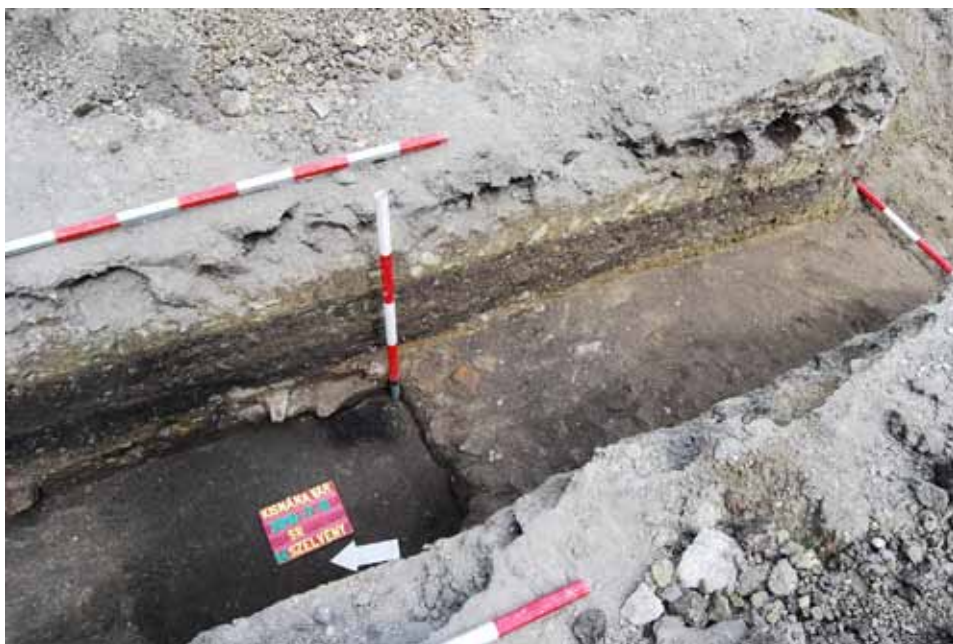
7. kép Kő- és téglatörmelékből kialakított középkori járószint a 2010/XIV. szelvény déli felében. Nyugati nézet.

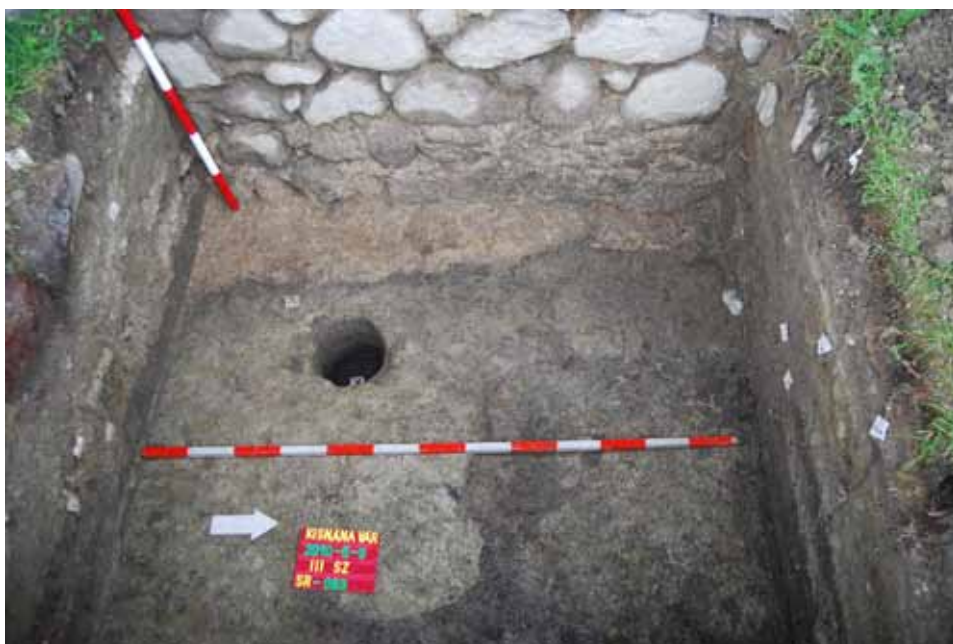
8. kép Habarcskifolyás a sárgás agyagos réteg felszínén a 2010/III. szelvényben, mely a belső várfal építési szintjét jelzi. Keleti nézet.

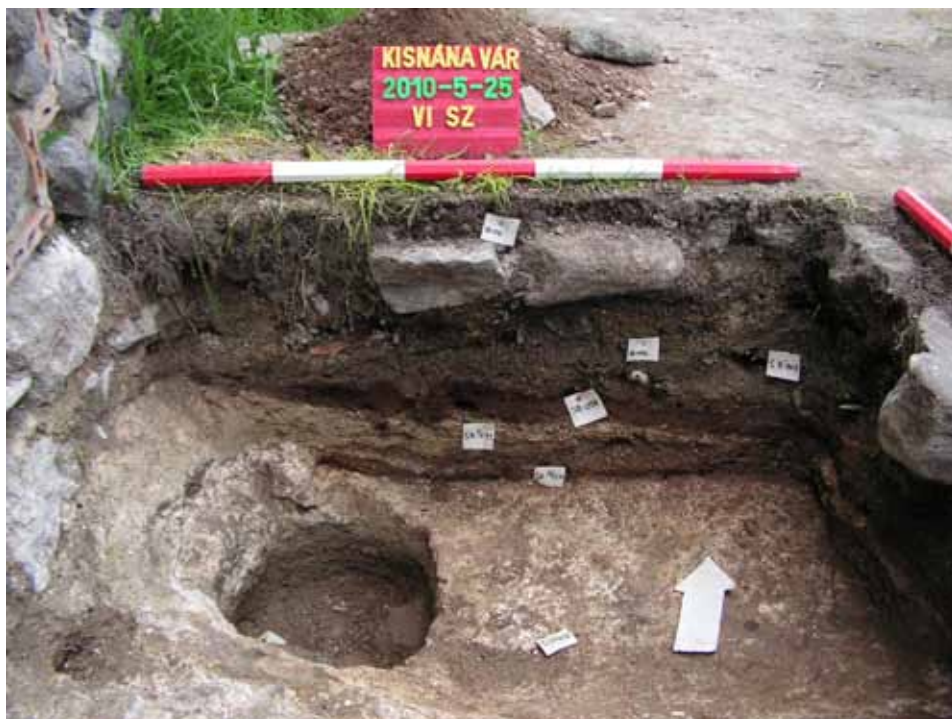
9. kép Habarcsrétegek felületben és az északi metszetszfalon a 2010/VI. szelvényben. Déli nézet. A habarcsrétegek a belső várfal mellett a legvastagabbak, kelet felé elkeskenyednek.

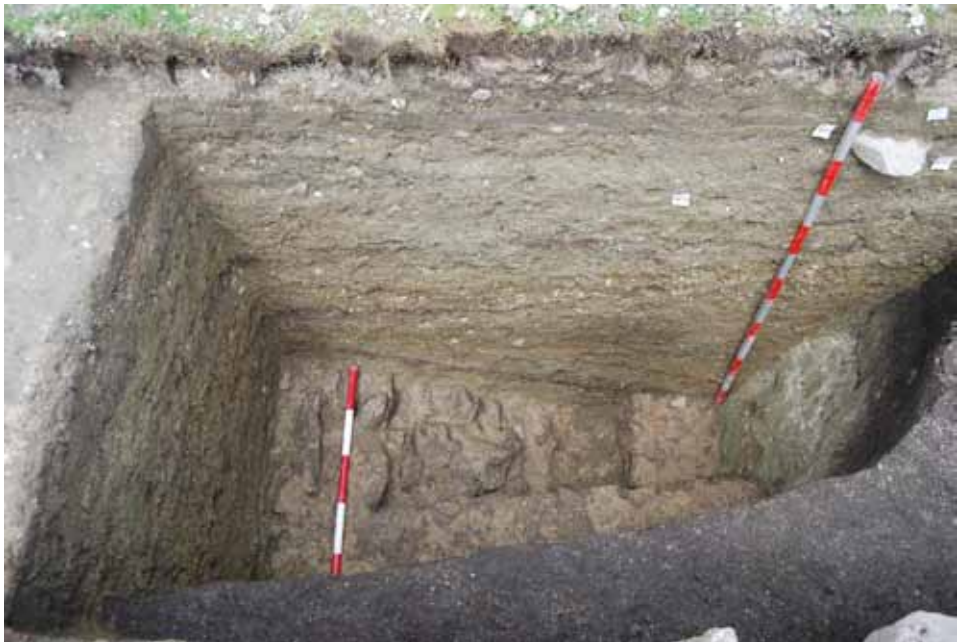
12. kép A pinceboltozat feletti rátöltés és a felette húzódó agyagos terítés a 200/II. szelvény északi metszetfalán. Déli nézet.

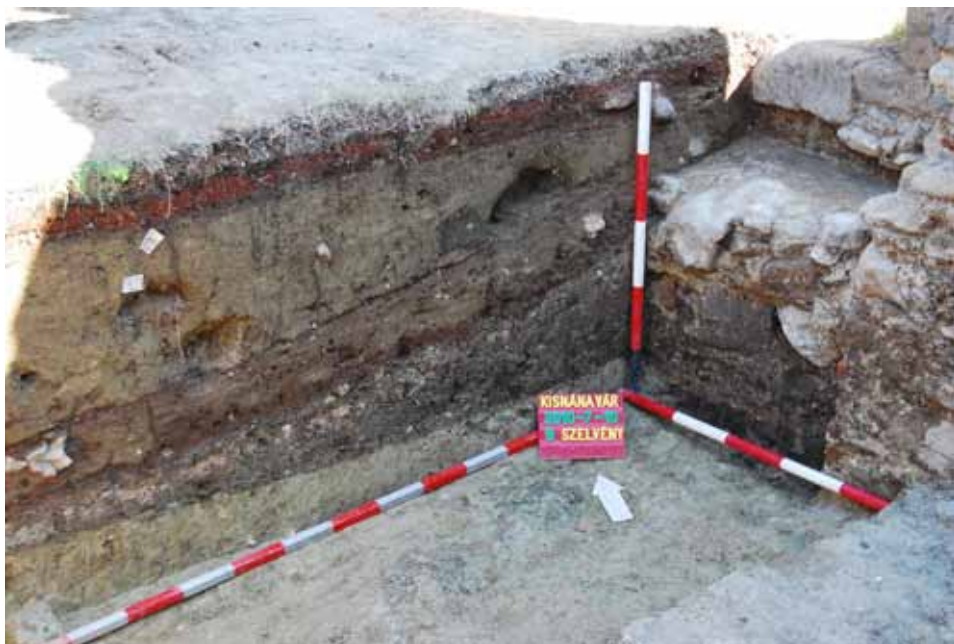
16. kép A 2010/IX. szelvény északi metszetsfala a délnyugati épület keleti ajtónyílásánál.
Déli nézet.

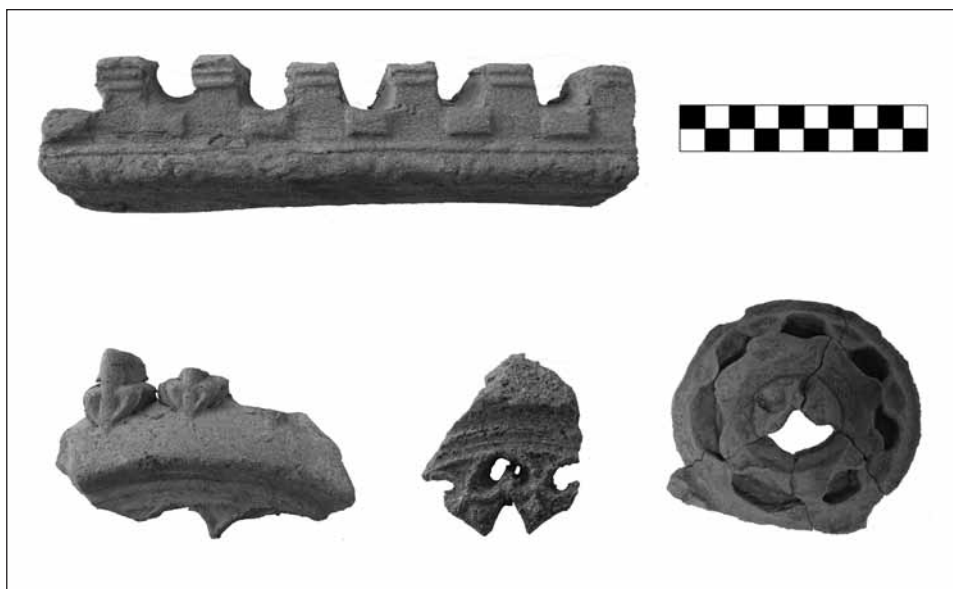
17. kép Válogatás a délnyugati épület 15–16. századi feltöltési rétegeinek leletanyagából:
pártázatos párkányelem, mérműves kályhacsempék és tálka alakú kályhaszem töredékei.

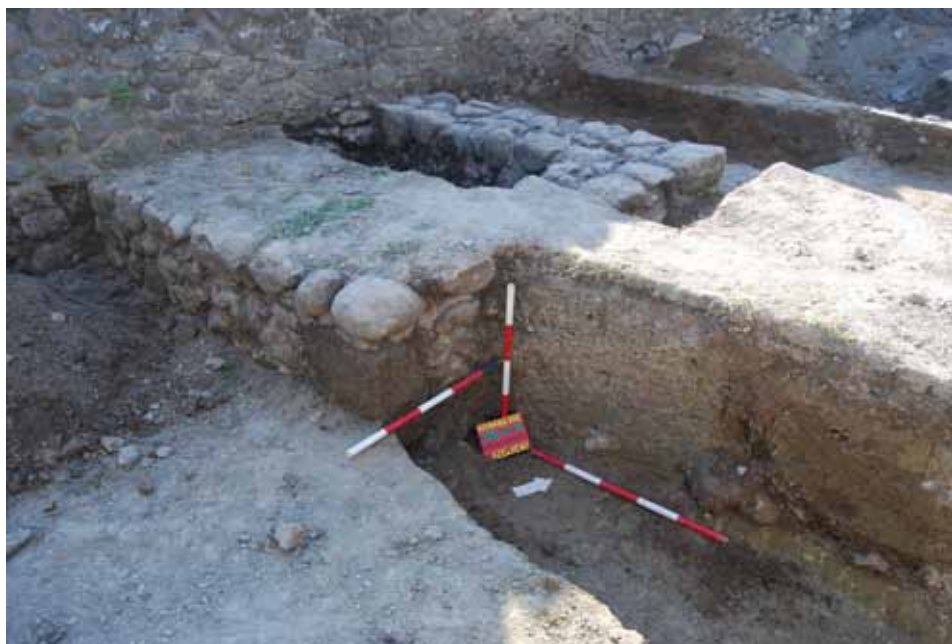
19. kép A délnyugati épület nyugati falához hozzáépített négyzetes építmény. Délkeleti nézet. Az építmény belsejében Pámer Nóra-féle visszatöltést találtunk, így déli felében mélyítést már nem végeztünk. Az 1960-as évekbeli kutatások és helyreállítások az építmény külső falaihoz futó rétegeket is elpusztították.

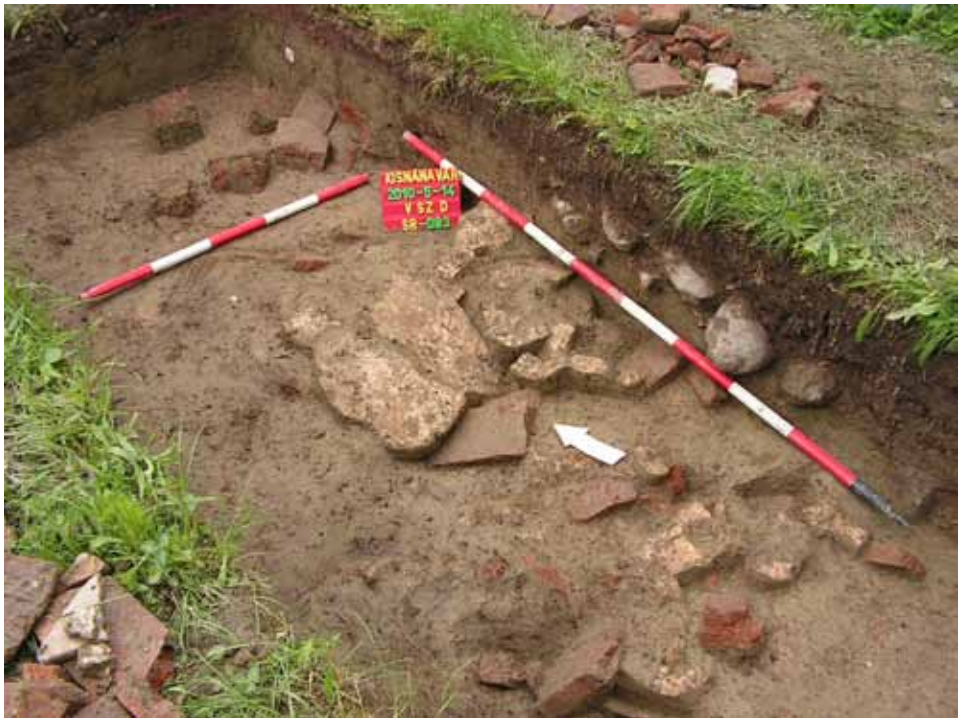
21. kép Meszelés nyomát mutató, sima felületű agyagrögök a délnyugati épület feltöltési rétegében. 2010/V. szelvény déli része. Délnyugati nézet.
